**ACTUACIONES EN EDIFICIOS DEL PATRIMONIO ARQUITECTÓNICO. MONUMENTO HISTÓRICO-ARTÍSTICO DE INTERÉS LOCAL. CATEGORÍA B**

PALAU ROBERT, Passeig de Gràcia 107. Barcelona

**2005-2006 PROYECTO Y DIRECCIÓN DE OBRAS DE REHABILITACIÓN DE LAS FACHADAS Y OTROS ELEMENTOS DEL PALAU ROBERT.**

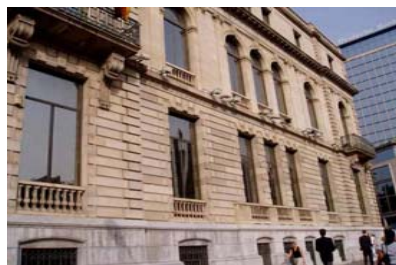
EN PLANTA SÓTANO SE MODIFICAN DOS TABIQUES Y EN PLANTA BAJA SE SUSTITUYE UN PAVIMENTO DE PARQUET ANTIGUO MUY DEGRADADO POR LA ABRASIÓN DE PASO DE PERSONAS Y LOS SUCESIVOS PULIDOS QUE HAN HECHO QUE SU SECCIÓN HAYA DISMINUIDO MUCHO. EN ESTE SEGUNDO CASO, SE MANTIENE COMO TESTIGO EL PAVIMENTO EN UNA DE LAS SALAS, MIENTRAS QUE EN LAS OTRAS SE SUSTITUYE POR MÁRMOL BLANCO MACAEL COMO EL PAVIMENTO DEL RESTO DE PLANTA.

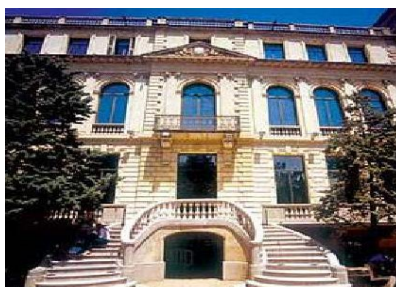
SE COLOCAN DOS CERRAMIENTOS DE VIDRIO EN LA ZONA DEL VESTÍBULO DE ACCESO AL PALACIO QUE DA DESDE LA CALLE AL INTERIOR DEL EDIFICIO Y AL JARDÍN. ESTA ZONA, POR SER DE CONEXIÓN CON EL EXTERIOR, MANTIENE DURANTE TODA LA JORNADA LAS PUERTAS ABIERTAS A LA CALLE Y POR ELLO SE COLOCA UN CERRAMIENTO DE CORTAVIENTO JUNTO AL LUGAR DEL GUARDA DE SEGURIDAD Y EN EL ACCESO AL JARDÍN. EL PRIMERO ES UN CERRAMIENTO FIJO MIENTRAS QUE EL SEGUNDO SE COMPONE DE DOS PUERTAS CORREDERAS Y DOS HOJAS DE VIDRIO LATERALES FIJAS.
