**ACTUACIONES EN EDIFICIOS DEL PATRIMONIO ARQUITECTÓNICO. CATEGORÍA B. BIEN CULTURAL DE INTERÉS LOCAL.
C/ FONTANELLA 6. BARCELONA**

1999-2000 PROYECTO Y DIRECCIÓN DE OBRAS DE REHABILITACIÓN DE LAS FACHADAS

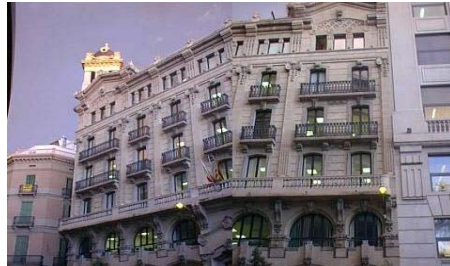
EL EDIFICIO TIENE UNA FACHADA PRINCIPAL QUE DA A LA CALLE FONTANELLA, CON UNA ANCHURA DE 26 METROS, GIRANDO EN LA CALLE ESTRUCH A LO LARGO DE 80 METROS.

LA FACHADA ES DE COMPOSICIÓN TRIPARTITA SEGÚN EL SIGUIENTE RITMO:

- ZÓCALO FORMADO POR LOS TRAGALUCES DE LA PLANTA SÓTANO, TODA LA PLANTA PRIMERA HASTA LA BALAUSTRADA DEL SEGUNDO PISO
- CUERPO CENTRAL FORMADO POR LAS TRES PLANTAS CON UNA COMPOSICIÓN A BASE DE PILASTRAS CON CAPITEL JÓNICO CON VOLUTAS ESPIRALES, MARCADA A SU VEZ POR LOS CANTOS DE BALCÓN I LAS BARANDILLAS DE HIERRO FUNDIDO.
- CORONAMIENTO DE UNA PLANTA CON HUECOS ADINTELADOS A LA MANERA DE "LOGGIA", REMATADO CON POTENTES MÉNSULAS Y CORNISAS, BARANDA CON MOLDURAS Y PINÁCULOS, ACROTERIOS EN FORMA DE FRONTÓN EN LOS EXTREMOS DE LA FACHADA, Y UN ELEMENTO DE REMATE EN EL CHAFLÁN CON UN RELOJ Y TEMPLETE CON CÚPULA.
